Špeciálna bezpečnostná inšpekcia vybraných ciest v Moravskosliezskom kraji

Special safety inspections at selecte droads in the Moravian-Silesianregion

Ostrava 2018

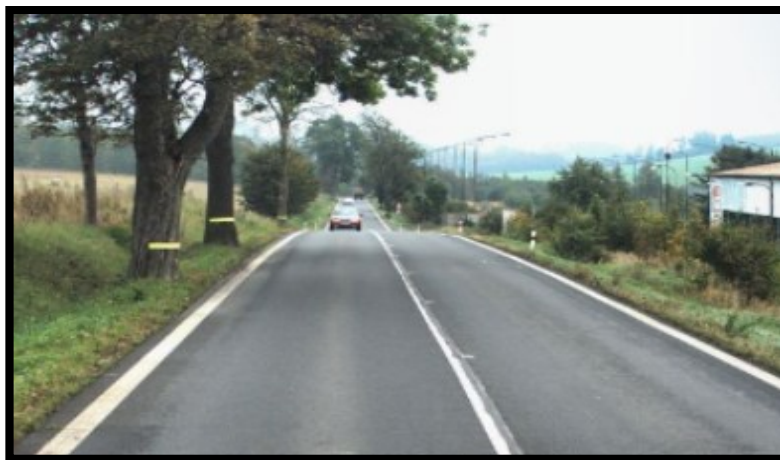
RIZIKO č. 1: Vypuklý oblúk malého polomeru vo výškovom vedení

Obrázok 35: Riziko 1 - Vypuklý oblúk malého polomeru vo výškovom vedení

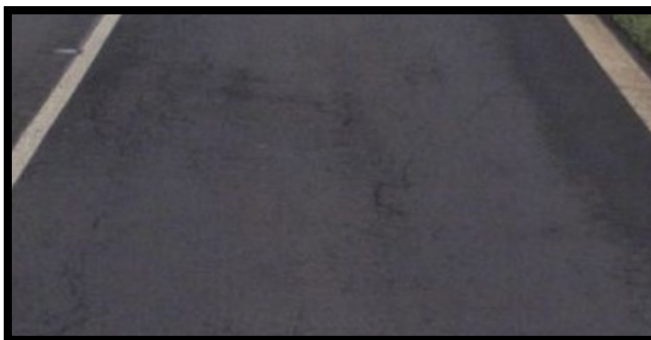
Povrch vozovky na ceste I/11 v smere od mesta Rýmaňov vykazuje známky mierneho poškodenia trhlinami. Pozdĺžne trhliny s mozaikovými trhlinami sú v začínajúcom štádiu šírenia. Ďalším nedostatkom sú príliš strmé priekopy, ktoré môžu prispievať k prevráteniu vozidla pri zájdení vozidla mimo vozovku. V takýchto prípadoch najviac druhov dopravných nehôd sa stávajú haváriou.

Riziko č. 3: Pozdĺžne trhliny

*Obrázok 40: Riziko č. 3 – Pozdĺžne trhliny*

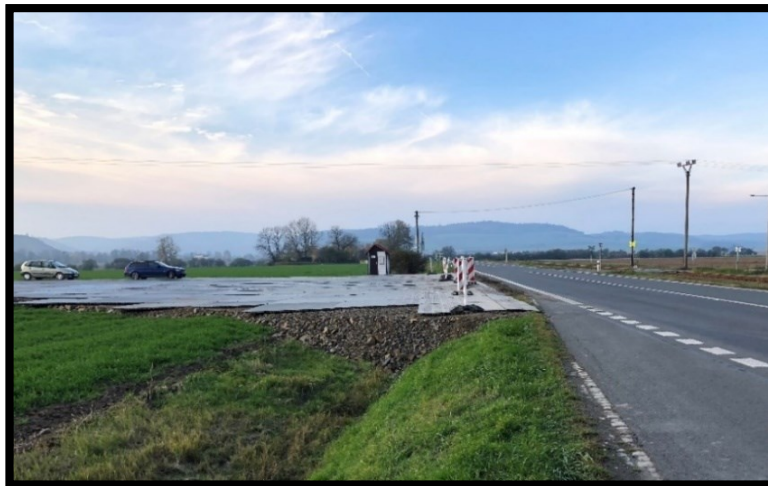
V blízkosti pozorovaného úseku sa nenachádza žiadna parkovacia a ani odstavná plocha. Vo výnimočných prípadoch sa na zatravnenej ploche vytvorí parkovacia plocha pre konvoj ako je viditeľné na nasledujúcom obrázku č. 53.

Obrázok 52: Výnimočný prípad parkovania v lokalite 2

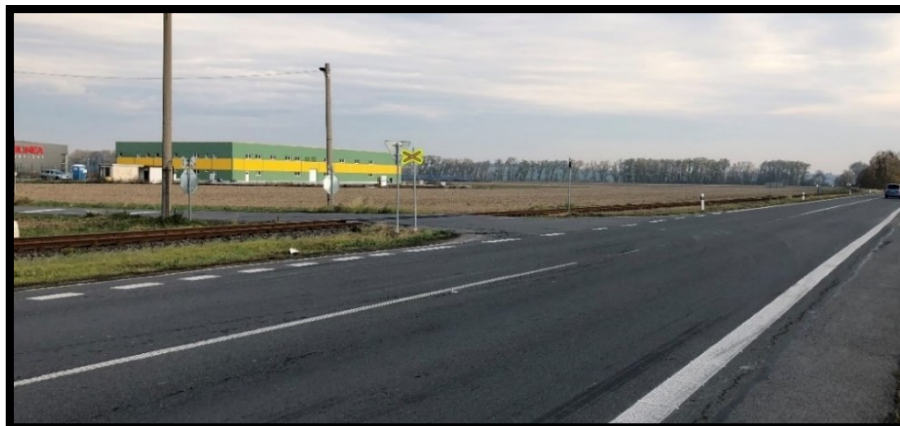
Železničný prejazd je nevhodne situovaný pretože sa nachádza v blízkosti cestnej križovatky (do 22m). Vjazdové rameno je príliš krátke pre dlhé vozidla s návesom a nasledovne blokuje železniciu.

Obrázok 53: Železničný prejazd v lokalite 2

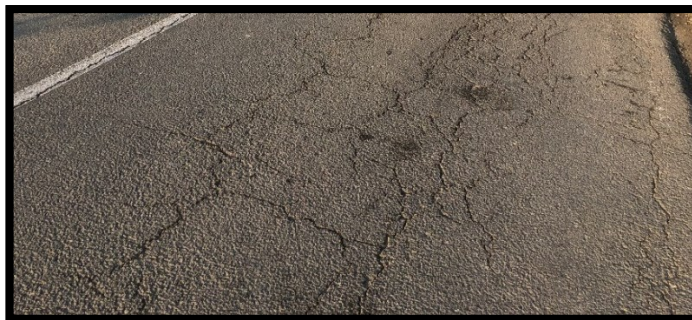
RIZIKO č. 3: Trhlina pozdĺžna rozvetvená

Popis rizika: Zníženie komfortu a komplikujú jazdné manévri.

Obrázok 58: Riziko č. 3 – Trhlina pozdĺžna rozvetvená

Opatrenie : *Odfrézovanie porušených vrstiev vozovky v mieste trhliny a polozenie nových vrstiev alebo recyklácia za tepla.*

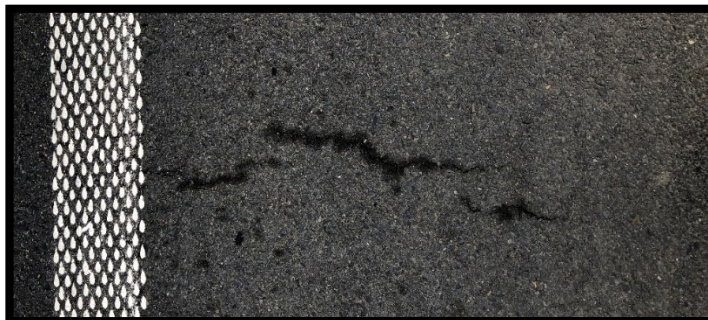
Stav vozovky na ceste I. triedy nevykazuje poruchy povrchu vo forme výtlkov, vytvárajúce prekážky pre rýchle odvodnenie vozovky, ktoré je zaistené hlavne pozdĺž obrúb do uličných vpustí. Na niektorých miestach vozovky sa vytvárajú priečne trhliny. Pri ich zanedbaní môže dôjsť ku znehodnotenia krytu vozovky.

RIZIKO č. 4: Priečne trhliny

*Obrázok 92: Riziko č. 4 – Priečne trhliny*

Opatrenie : *Vykonanie náteru v mieste trhliny alebo rozšírenie trhliny a vykonanie zálievky. Podrobnosti o použití sú obsahom TP 115.[18]*

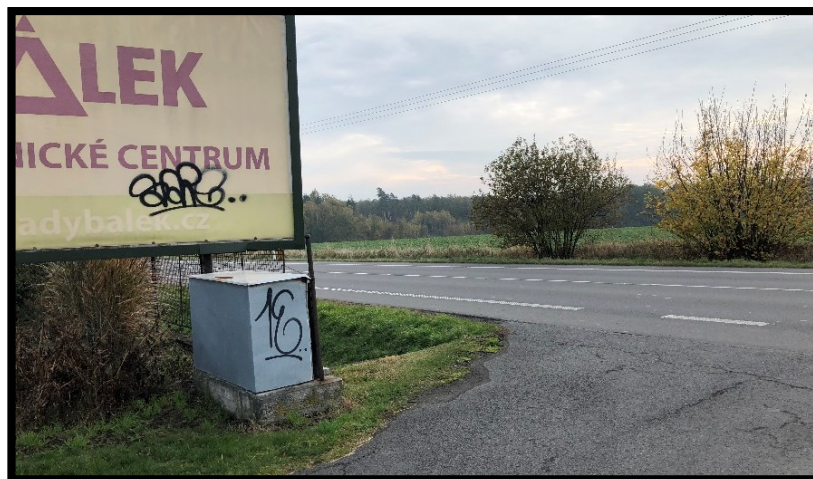
Obrázok 96: Riziko č. 6 – Prekážky v rozhľade - billboard
